Abnahmegutachten über die Böhmer-Orgel in der Stadtkirche zu Eisenberg

Auf der Grundlage des Kostenvoranschlags v. 22.04.1014 wurde o.g. Orgel vom Orgelbau Kutter aus Friedrichroda instandgesetzt. Eine ausführliche Beschreibung befindet sich in meinem Gutachten v. 19.04.2013.

Die Abnahme erfolgte am 22.09.2017

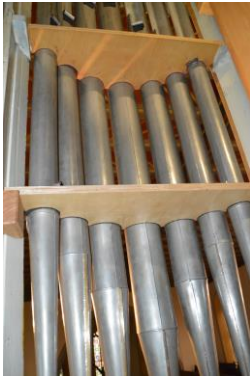
Prospekt Pfeifen mit zweitem Raster

Alle Prospekt Pfeifen wurden ausgebaut und gereinigt, Deformationen beseitigt, Stimmvorrichtungen in Ordnung gebracht. Die Pfeifen der großen Prospektfelder erhielten neue Füße und wurden aus Stabilitätsgründen innen zusätzlich mit einem Zinkblech stabilisiert. Zur Entlastung wurde ein zweites Raster eingefügt. Hierfür wurden zusätzliche Haften an den Pfeifen angebracht. Da die Stockbohrungen nicht optimal mit dem Pfeifenverlauf übereinstimmten, wurden die Pfeifen auf kleine Klötzchen gestellt. Die Prospekt Pfeifen befinden sich optisch und klanglich wieder in einem einwandfreien Zustand.

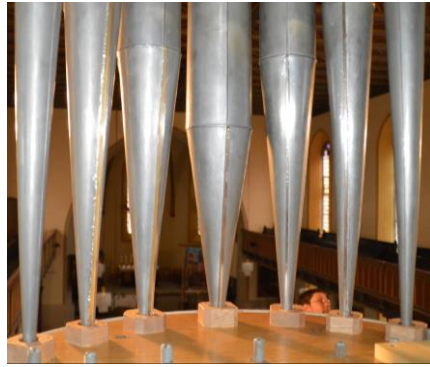
justierte Pfeifen auf Holzklötzchen

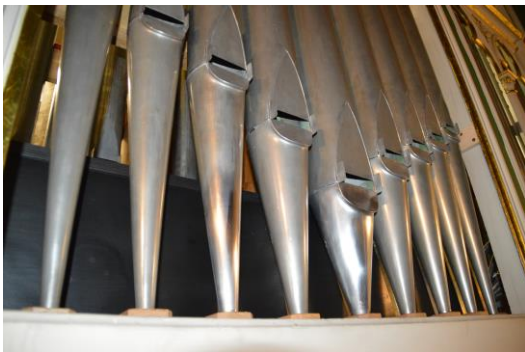
neue Pfeifenfüße an großen Prospekt Pfeifen

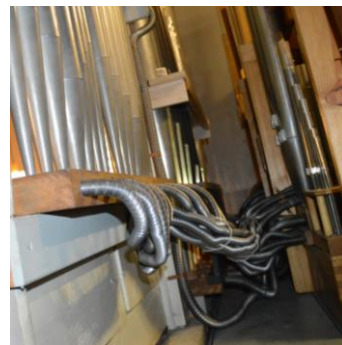
optimierte Prospektanschlüsse

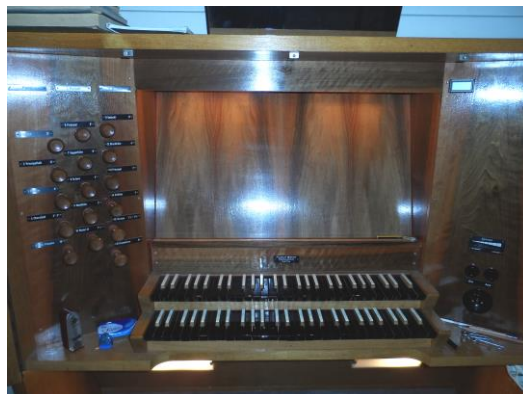
Die Spielanlage wurde in ihrem Zustand belassen. Eine Restaurierung der Klaviaturen soll zu einem späteren Zeitpunkt erfolgen. Für die Steuerung des Tremulanten wurde eine neue Elektronik eingebaut. Der Tremulant kann jetzt wieder stufenlos eingestellt werden.

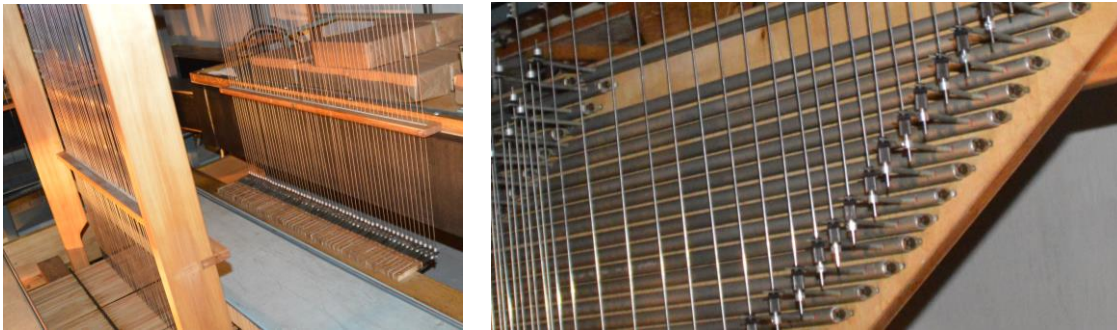
aufgearbeitete Tontraktur mit verbesserten Reguliereinrichtungen

Hier erfolgte vor allem eine Überarbeitung der Tontraktur. Alle Trakturteile wurden zuvor gründlich gereinigt, Korrosion entfernt. Die Plastiklinsen wurden von der Windlade bis zum Wellenbrett ersetzt. Der Bereich vom Wellenbrett bis zu den Klaviaturen blieb davon unberührt. Er wird im Zuge einer Manualrestaurierung umgesetzt. Die Abstraktenführungen wurden verbessert, Reibungspunkte minimiert, fehlende Regulierstellen ergänzt. Alle Trakturen wurden neu reguliert. Die Trakturen funktionieren wieder störungsfrei und zuverlässig.

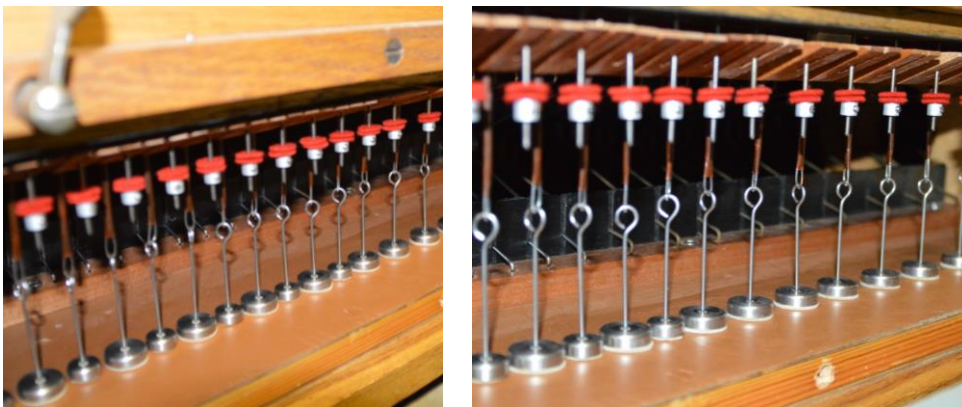
neue Edelstahlpulpeten mit Tefloneinsatz

Die Windladen wurden gereinigt, der Ventilsitz optimiert, die Ventilbelederungen wurden gereinigt, sonst aber in ihrem Zustand belassen. Die alten Pulpeten wurden durch neue Edelstahlpulpeten mit Tefloneinsatz ersetzt. Die Windladen befinden sich in einem guten Zustand, es wurden keine Mängel festgestellt.

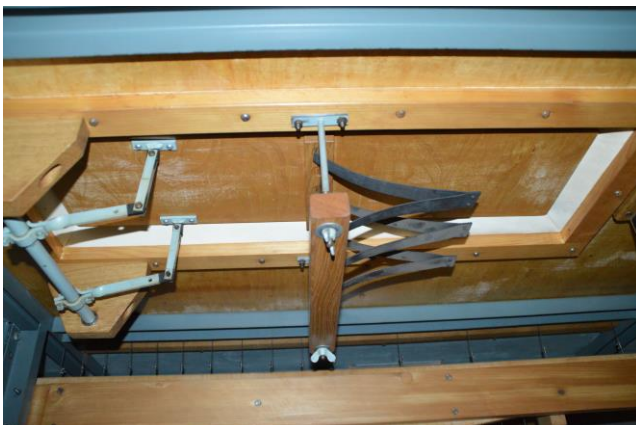
reparierte Windladenbälge

Die Zwickel der Schwimmbälge wurden teilweise erneuert, die Federn der druckbestimmenden Windladenbälge wurden optimiert und neu reguliert. Der Winddruck wurde wie vorgefunden in den einzelnen Werken beibehalten.

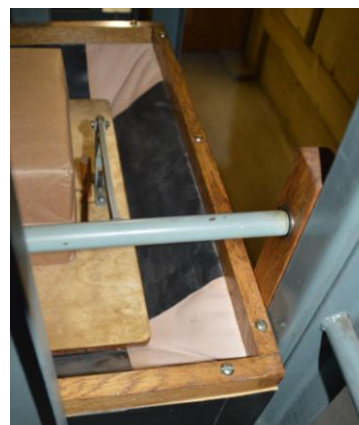
neue Zwickel an den Schwimmbälgen
