Abnahmegutachten über die Böhmer-Orgel in der Stadtkirche zu Eisenberg

Auf der Grundlage des Kostenvoranschlags v. 22.04.1014 wurde o.g. Orgel vom Orgelbau Kutter aus Friedrichroda instandgesetzt. Eine ausführliche Beschreibung befindet sich in meinem Gutachten v. 19.04.2013.

Die Abnahme erfolgte am 22.09.2017

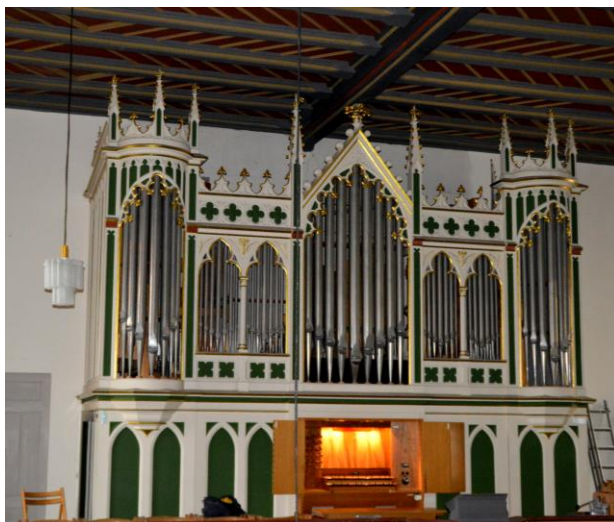
Prospekt Pfeifen mit zweitem Raster

Alle Prospekt Pfeifen wurden ausgebaut und gereinigt, Deformationen beseitigt, Stimmvorrichtungen in Ordnung gebracht. Die Pfeifen der großen Prospektfelder erhielten neue Füße und wurden aus Stabilitätsgründen innen zusätzlich mit einem Zinkblech stabilisiert. Zur Entlastung wurde ein zweites Raster eingefügt. Hierfür wurden zusätzliche Haften an den Pfeifen angebracht. Da die Stockbohrungen nicht optimal mit dem Pfeifenverlauf übereinstimmten, wurden die Pfeifen auf kleine Klötzchen gestellt. Die Prospekt Pfeifen befinden sich optisch und klanglich wieder in einem einwandfreien Zustand.
